NOTA TÉCNICA Nº 4/2022/DIGEAP/DEGET/DHT/PR/CA

PROCESSO Nº 48035.002119/2022-60

INTERESSADO: DEPARTAMENTO DE GESTÃO TERRITORIAL, DIVISÃO DE GEOLOGIA APLICADA

1.1. A presente Nota Técnica vem apresentar manifestação acerca dos documentos recebidos pelo Serviço Geológico do Brasil - SGB/CPRM, na forma do Ofício PRAL-12OFICIO 15/06/2022, referente ao Inquérito Civil nº 1.11.000.000826/2021-72, que trata do desastre que aflige o Bairro do Pinheiro e região em Maceió-AL.

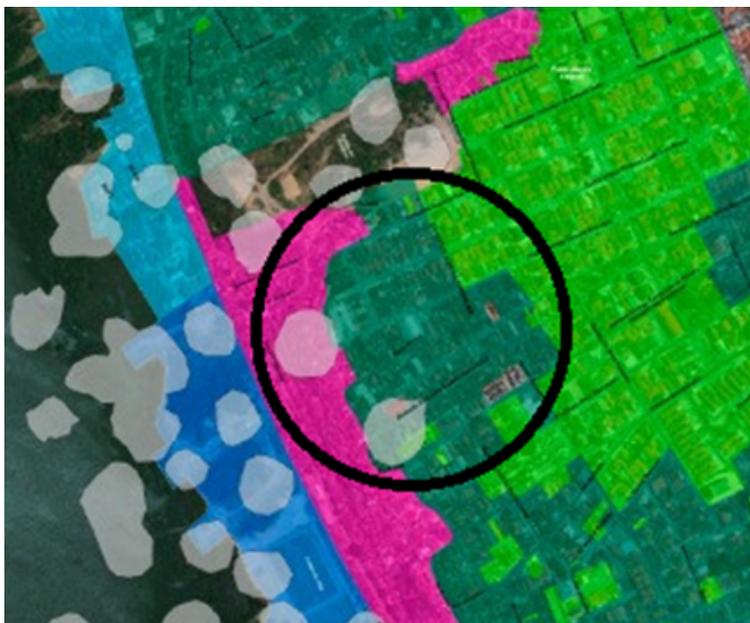
Figura 1. Trecho extraído do Mapa de Linhas e Ações Prioritárias de 2019, com destaque para as “áreas ilhadas” (círculo em preto) dentro da área de remoção (verde claro e rosa).

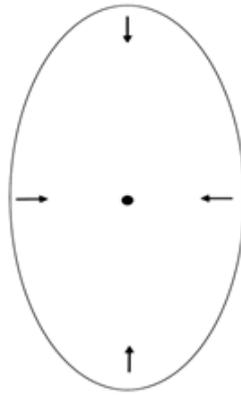
Figura 2. Movimento horizontal esperado (setas) em relação a elipse formada pela subsidência e ao centro da subsidência (ponto).

6.5. A subsidência na vertical é acompanhada de um arraste de material para o centro da área com afundamento, ou seja, de maneira simplificada, com direção ortogonal à tangente do elipsóide formado pelas isolinhas de subsidência conforme ilustrado de maneira simplificada na Figura 1 e amplamente discutido na literatura científica (Whittaker, 1985; Bauer, 2013; Van Sambeek, 2014). Desse modo, a medição de deslocamento de oeste para leste é perfeitamente compatível com o esperado naquela região. Novamente ocorre, portanto, erro grave de compreensão da componente horizontal da subsidência, que se evidencia também no corpo do Ofício:

6.6. Ou seja, o autor do ofício falhou em notar que a velocidade descrita no relatório encaminhado junto ao mesmo apontou um valor escalar maior para a componente horizontal (1,89 mm/ano) do que vertical (1,60 mm/ano). Tais valores são esperados, são compatíveis com o processo e se confirmam com as diversas formas de instrumentação.

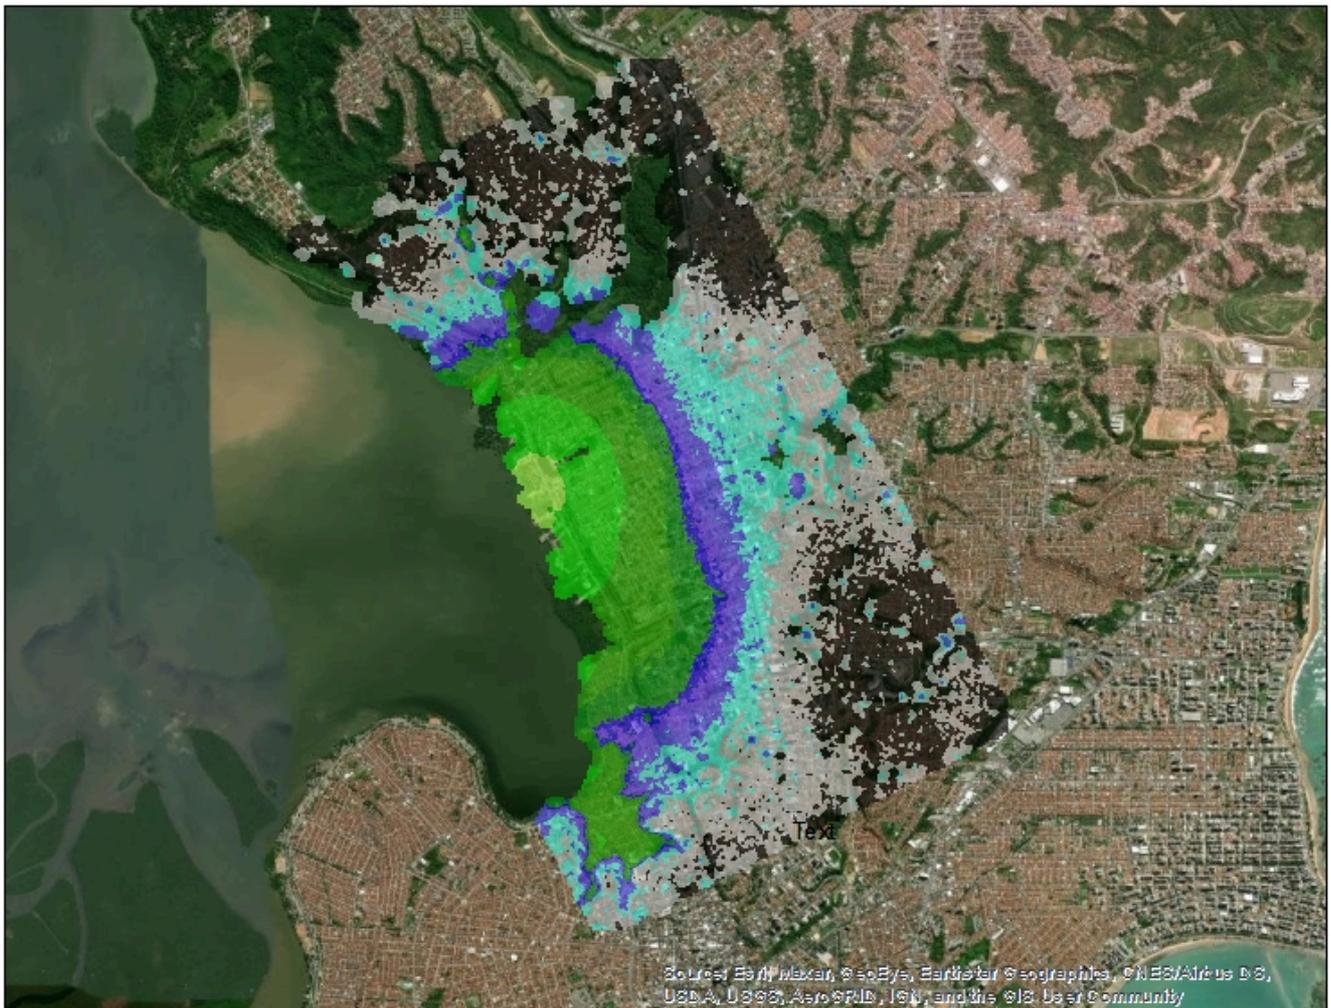
Resultados da Interferometria - Abril 2022

Figura 3 – Interpolação por krigagem da leitura da interferometria, incluindo valores de baixa precisão, sem confiabilidade da leitura. Fonte: TRE/Altamira – Braskem.

7.5. Observamos, que a simetria e continuidade das leituras de taxas pequenas, onde não há precisão do método, os resultados obtidos sugerem movimentação muito sutil na região do Flexal e também em todas as outras direções, inclusive além da Av. Fernandes de Lima. Considerando então que o método não possui precisão adequada para uma interpretação direta, examinamos os resultados não só da velocidade final calculada e interpolada, mas das medições utilizadas no cálculo, conforme as figuras 5 a 10, abaixo.

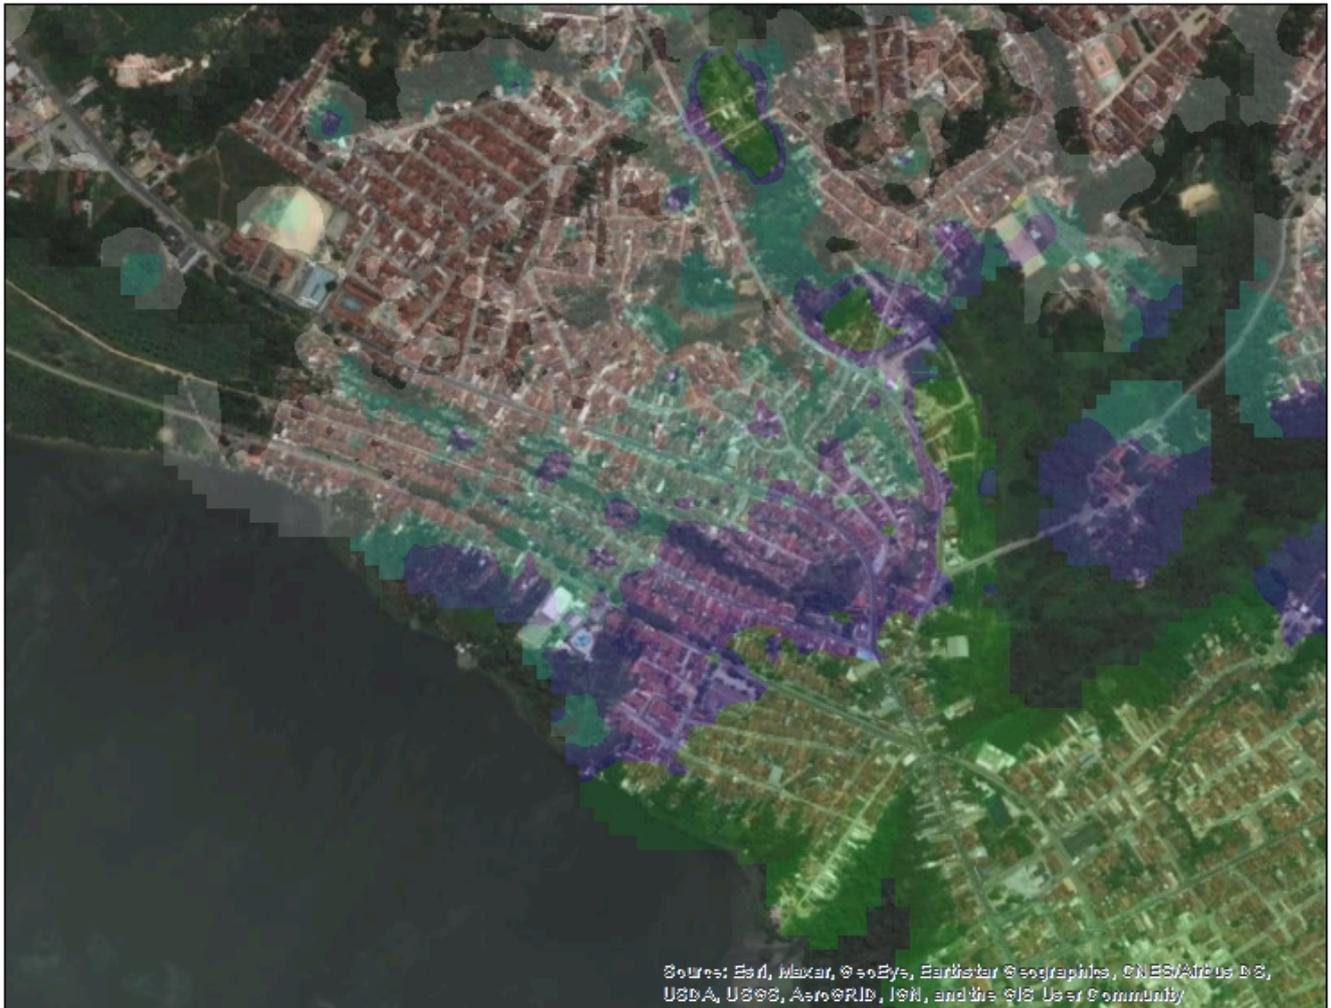
Resultados da Interferometria - Abril 2022

7.4. Assim, permanece a mesma limitação técnica inerente ao método de levantamento interferométrico. No entanto, apresentamos aqui novamente análise das leituras recentes, estendendo a interpretação para o campo de valores de medição onde o método já não possui precisão. As figuras 3 e 4, abaixo, trazem a representação gráfica da distribuição espacial dos valores de velocidade de movimentação obtidos a partir do levantamento da TRE Altamira, gentilmente disponibilizados pela Braskem S.A., para as imagens, a escala de cor foi ajustada para também representar valores de medição além da margem de erro.

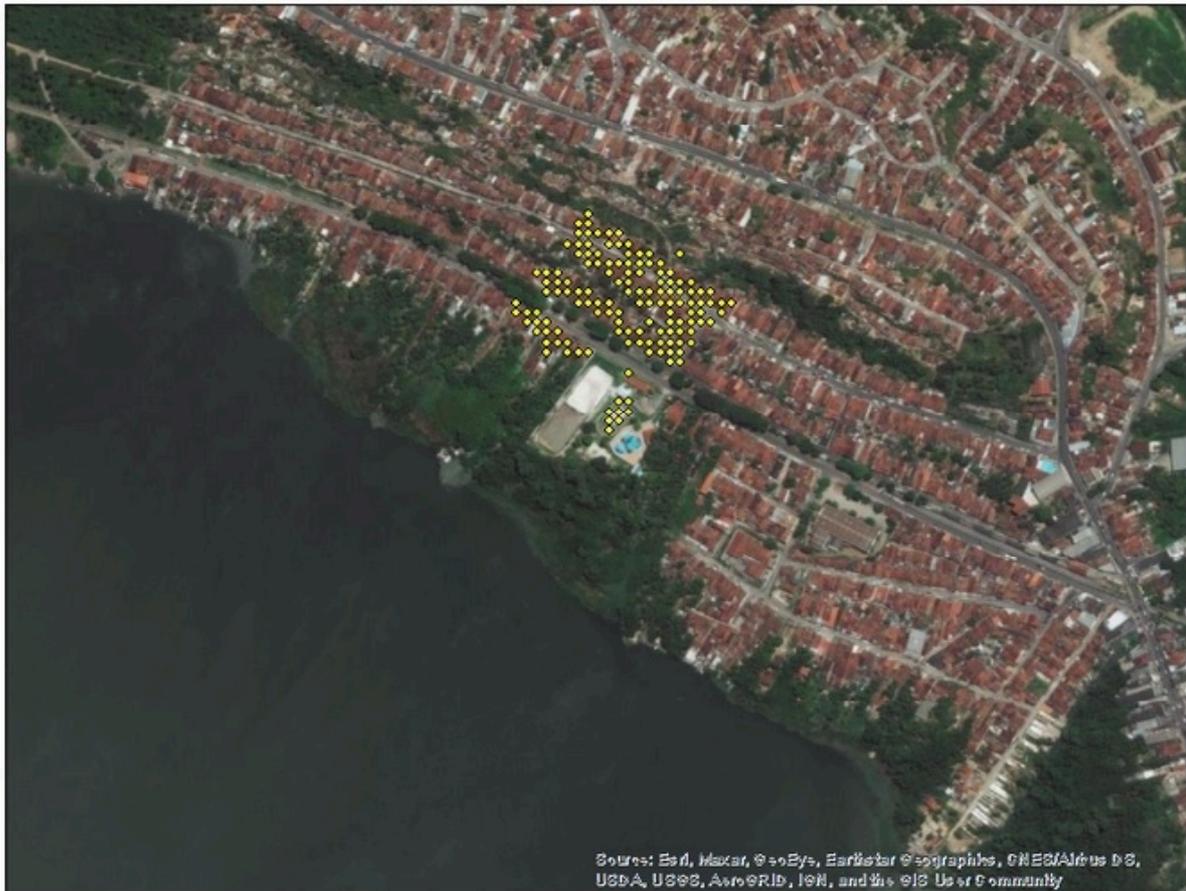
Amostragem 1 - Flexal

Figura 5 – Área 1 de amostragem de medições – Região do Flexal de Baixo.

7.6. Conforme observamos nos gráficos das figuras 5 a 10, as medições apresentam variabilidade de cerca de 10mm para mais ou para menos, que representam a margem de erro de 5mm para mais ou para menos em relação à média. Ainda assim, as linhas de tendência sugerem, inconclusivamente, subsidência em pequenas velocidades nas duas áreas de amostragem.

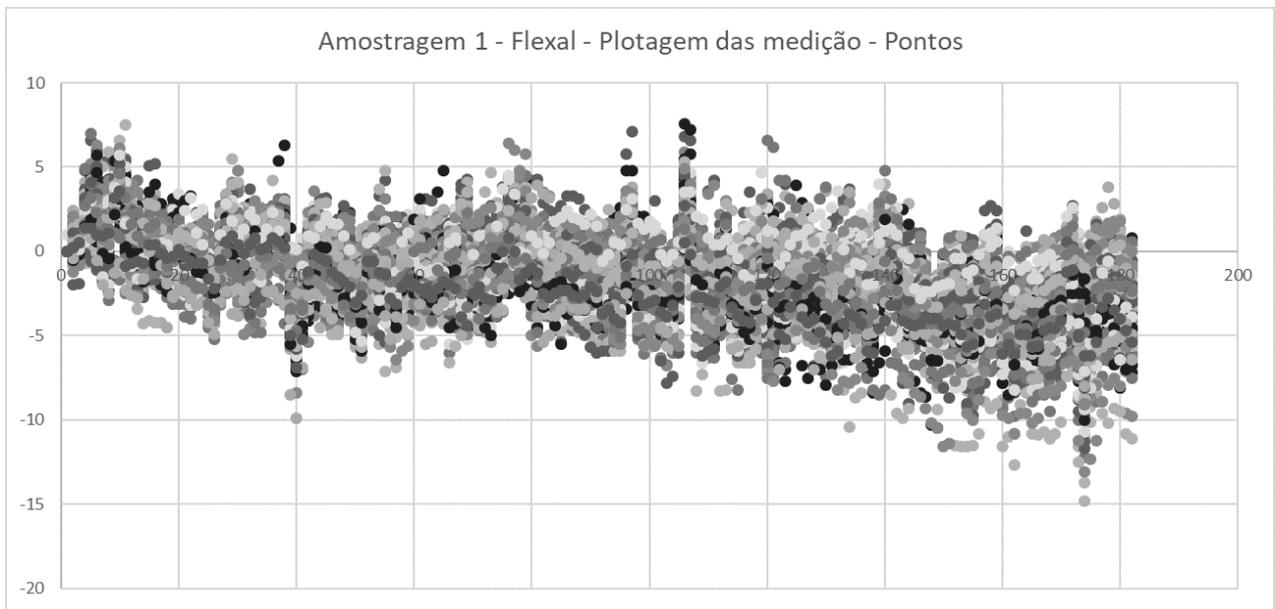
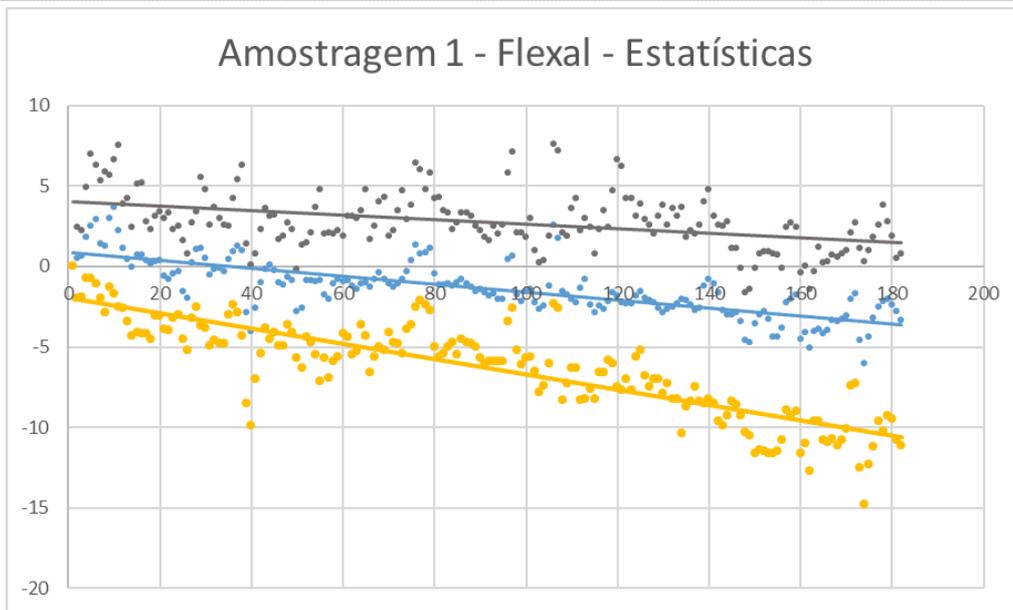
Figuras 6 e 7 – Evolução das medições na Área 1 de amostragem.

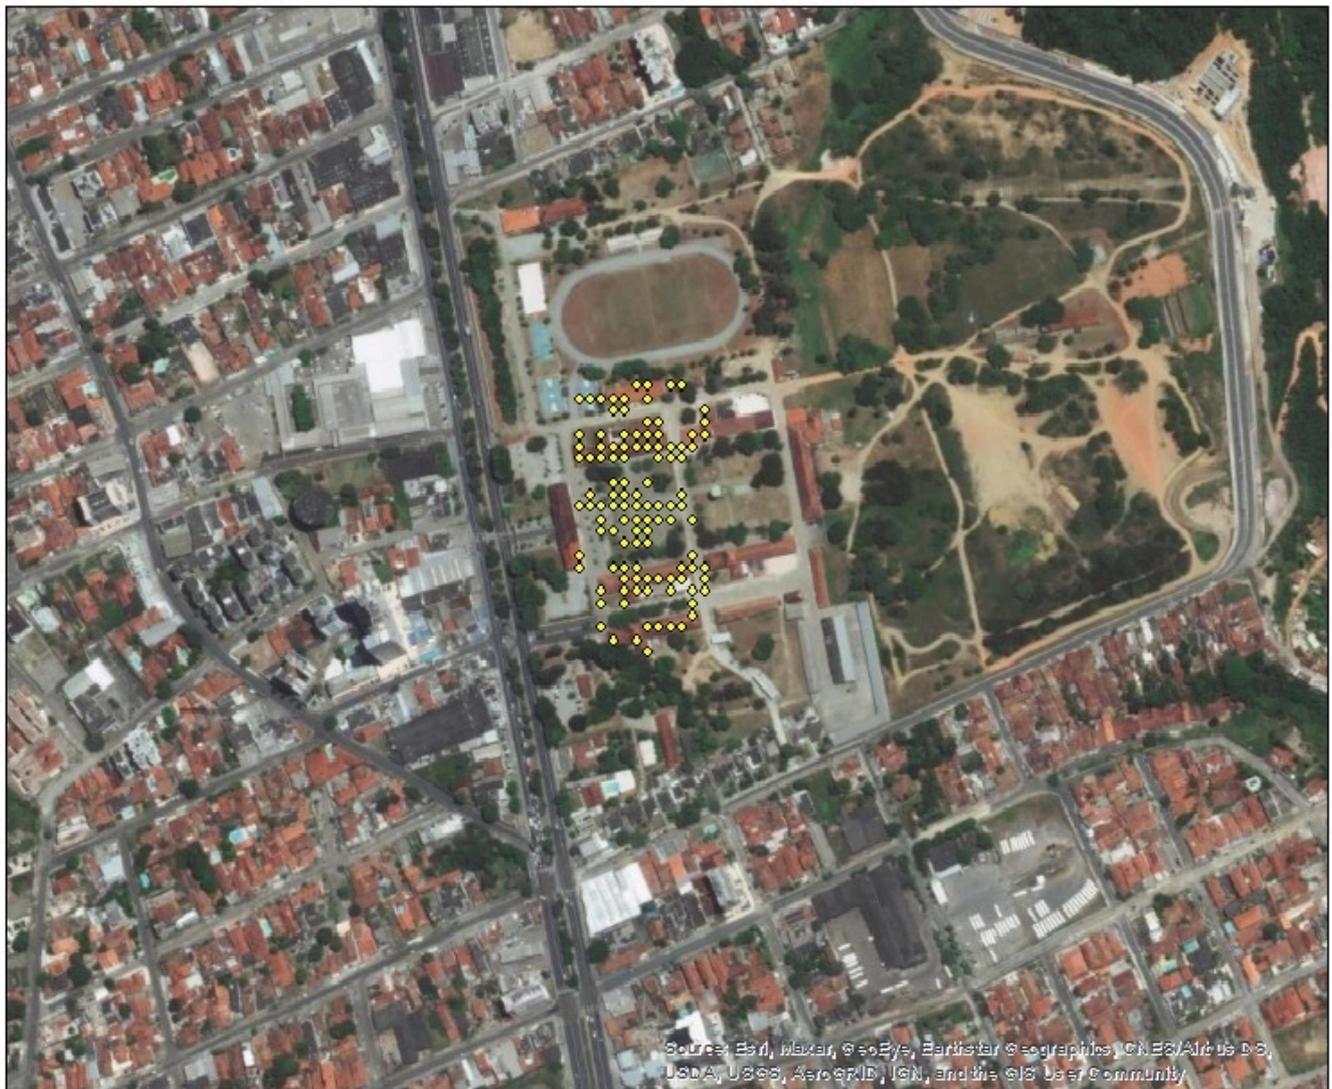
Amostragem 2 - BIMtz

Figura 8 - Área 2 de amostragem de medições – Região do Flexal de Baixo.

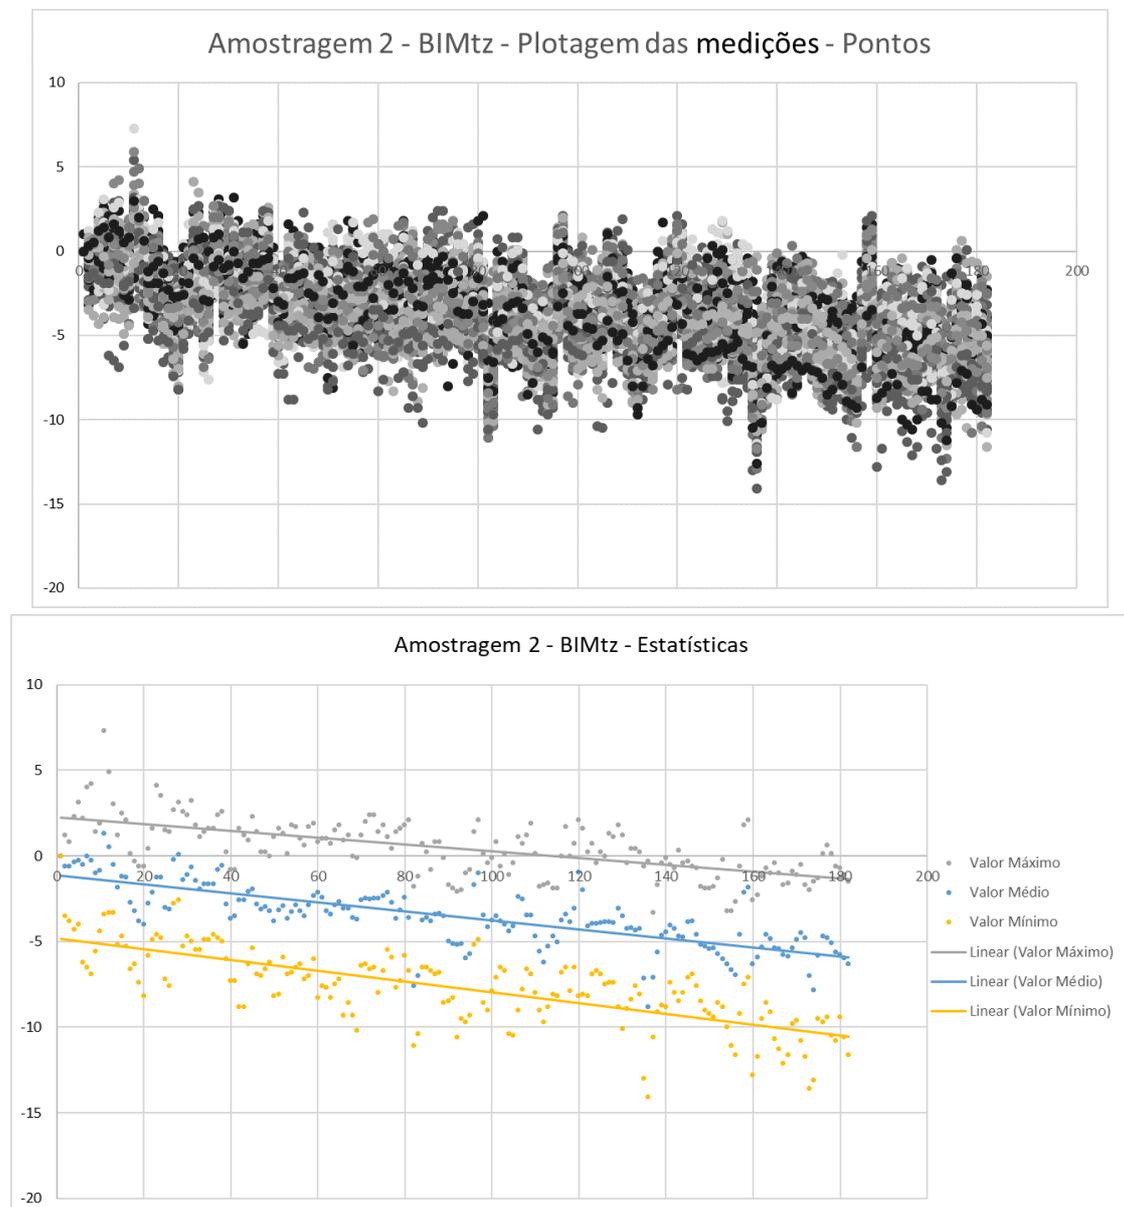
Figuras 9 e 10 – Evolução das medições na Área 1 de amostragem.
